通学路交通安全対策箇所図(北園小学校)

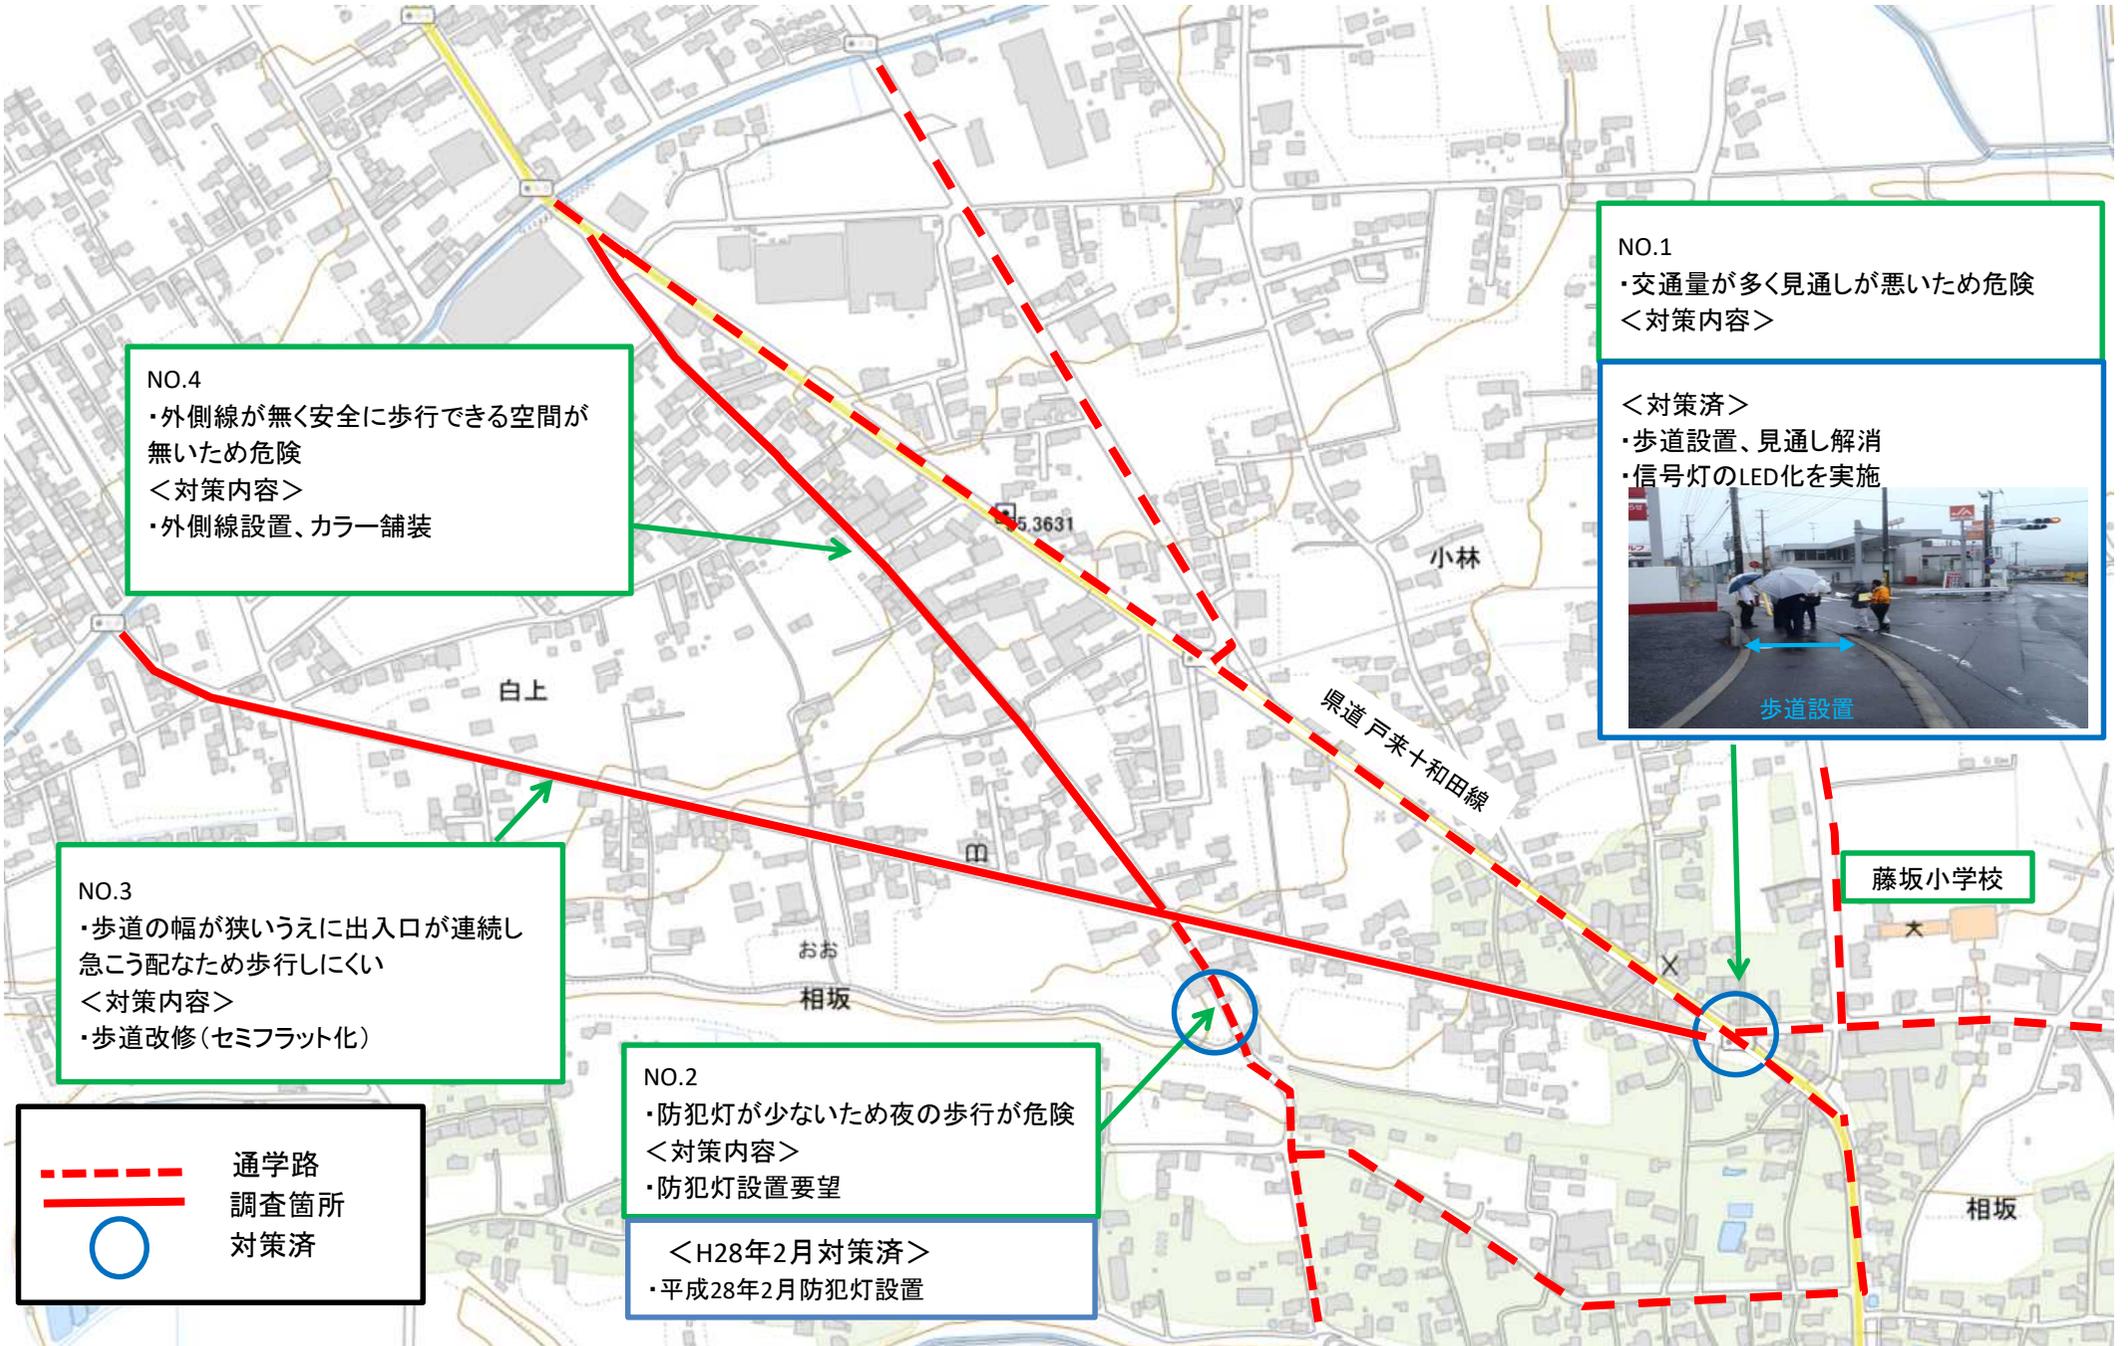
通学路交通安全対策箇所図(藤坂小学校)

NO.1
 ・交通が多く見通しが悪いため危険
 <対策内容>

NO.4
 ・外側線が無く安全に歩行できる空間が無いため危険
 <対策内容>
 ・外側線設置、カラー舗装

NO.3
 ・歩道の幅が狭いうえに出入口が連続し急こう配なため歩行しにくい
 <対策内容>
 ・歩道改修(セミフラット化)

NO.2
 ・防犯灯が少ないため夜の歩行が危険
 <対策内容>
 ・防犯灯設置要望

<対策済>
 ・歩道設置、見通し解消
 ・信号機のLED化を実施

<H28年2月対策済>
 ・平成28年2月防犯灯設置

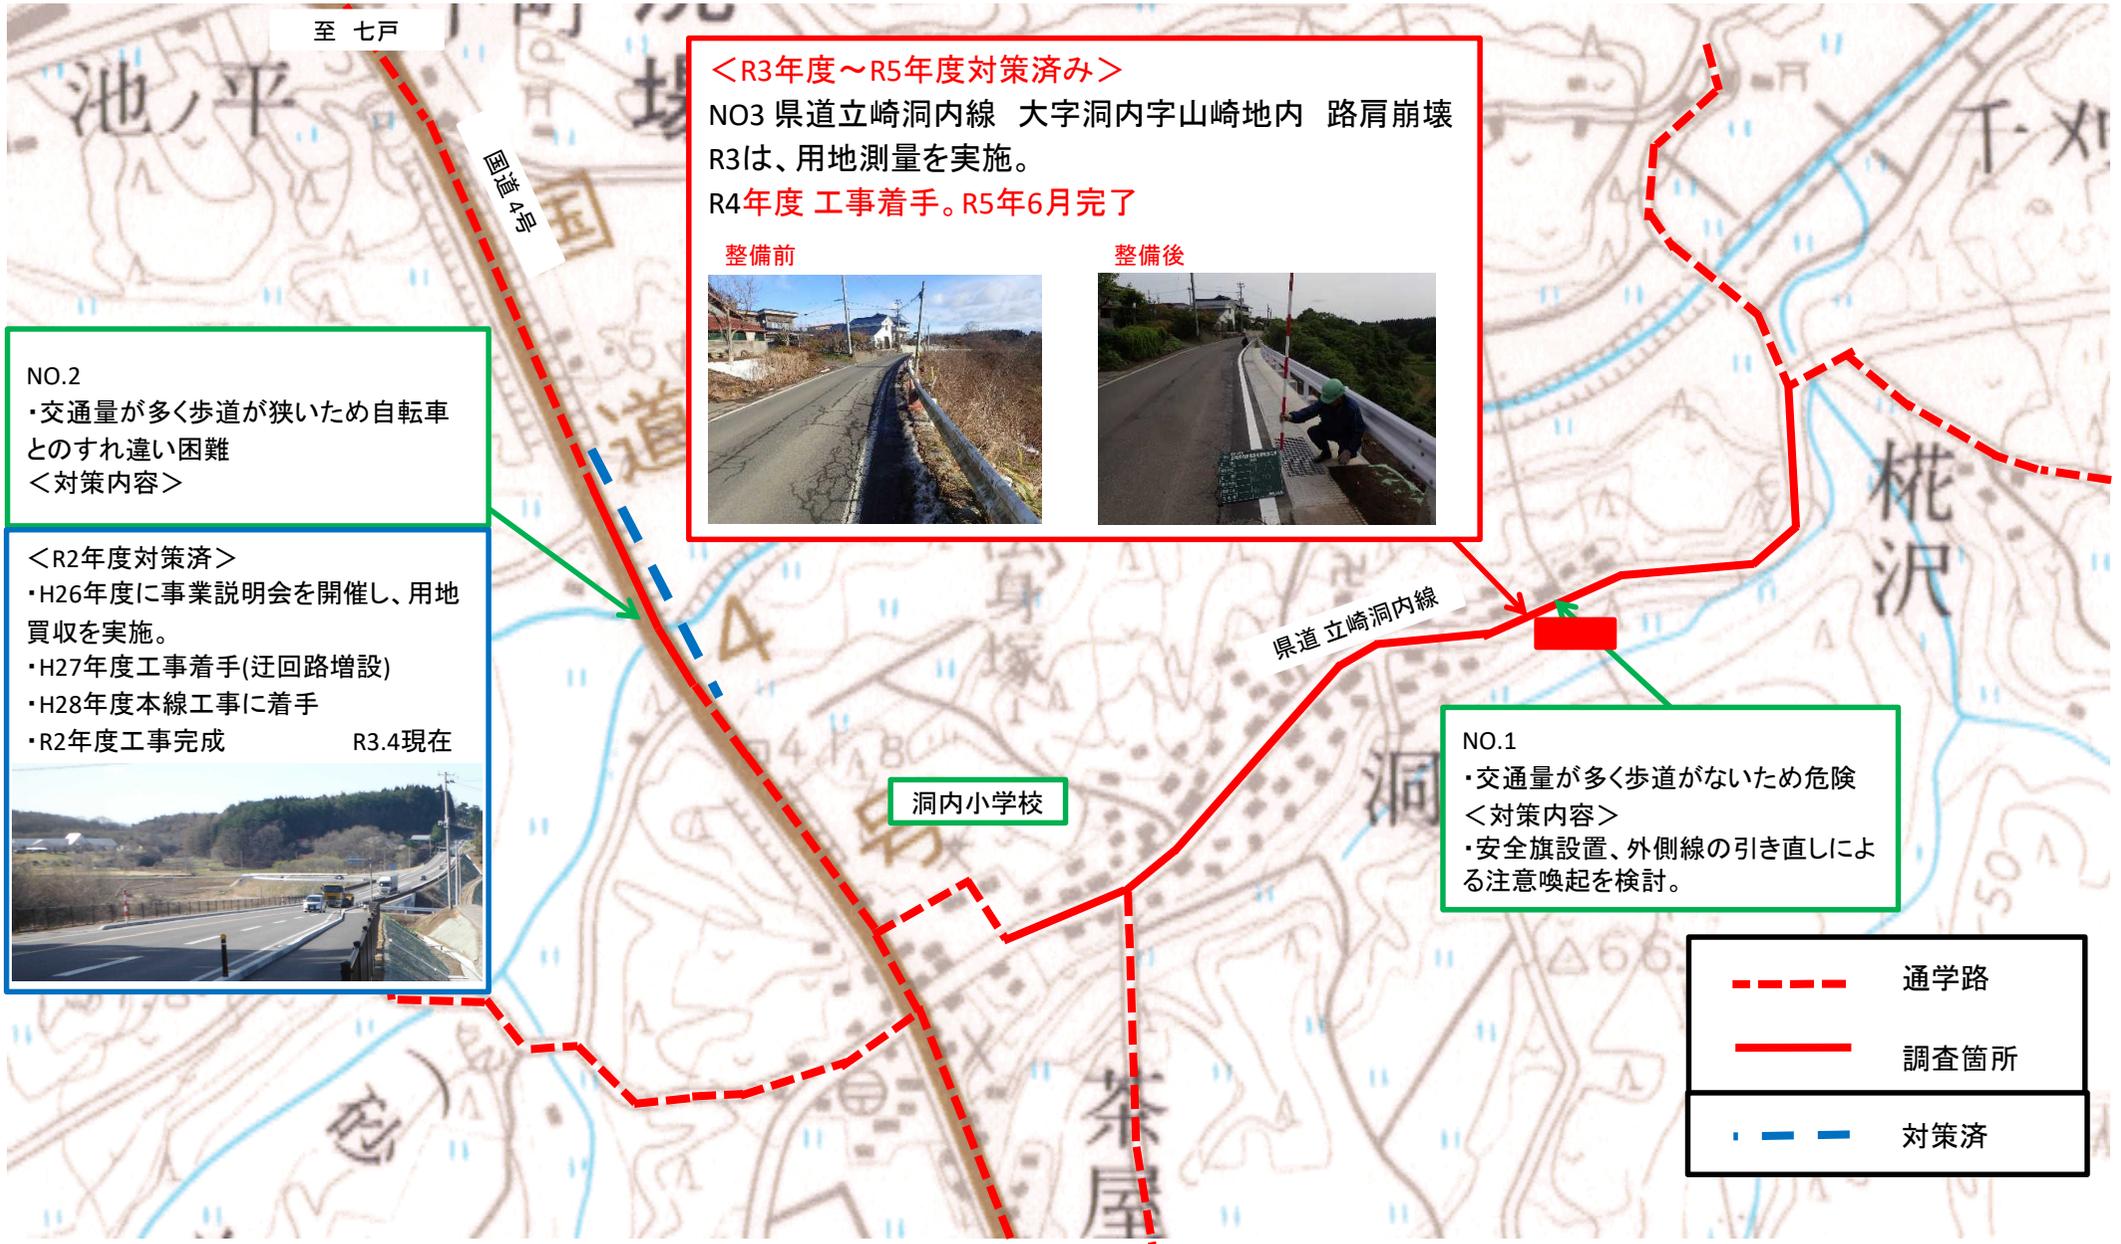
通学路交通安全対策箇所図(旧洞内小学校)

<R3年度~R5年度対策済み>
 NO3 県道立崎洞内線 大字洞内字山崎地内 路肩崩壊
 R3は、用地測量を実施。
 R4年度 工事着手。R5年6月完了

NO.2
 ・交通量が多く歩道が狭いため自転車とのすれ違い困難
 <対策内容>

NO.1
 ・交通量が多く歩道がないため危険
 <対策内容>
 ・安全旗設置、外側線の引き直しによる注意喚起を検討。

<R2年度対策済>
 ・H26年度に事業説明会を開催し、用地買収を実施。
 ・H27年度工事着手(迂回路増設)
 ・H28年度本線工事に着手
 ・R2年度工事完成 R3.4現在

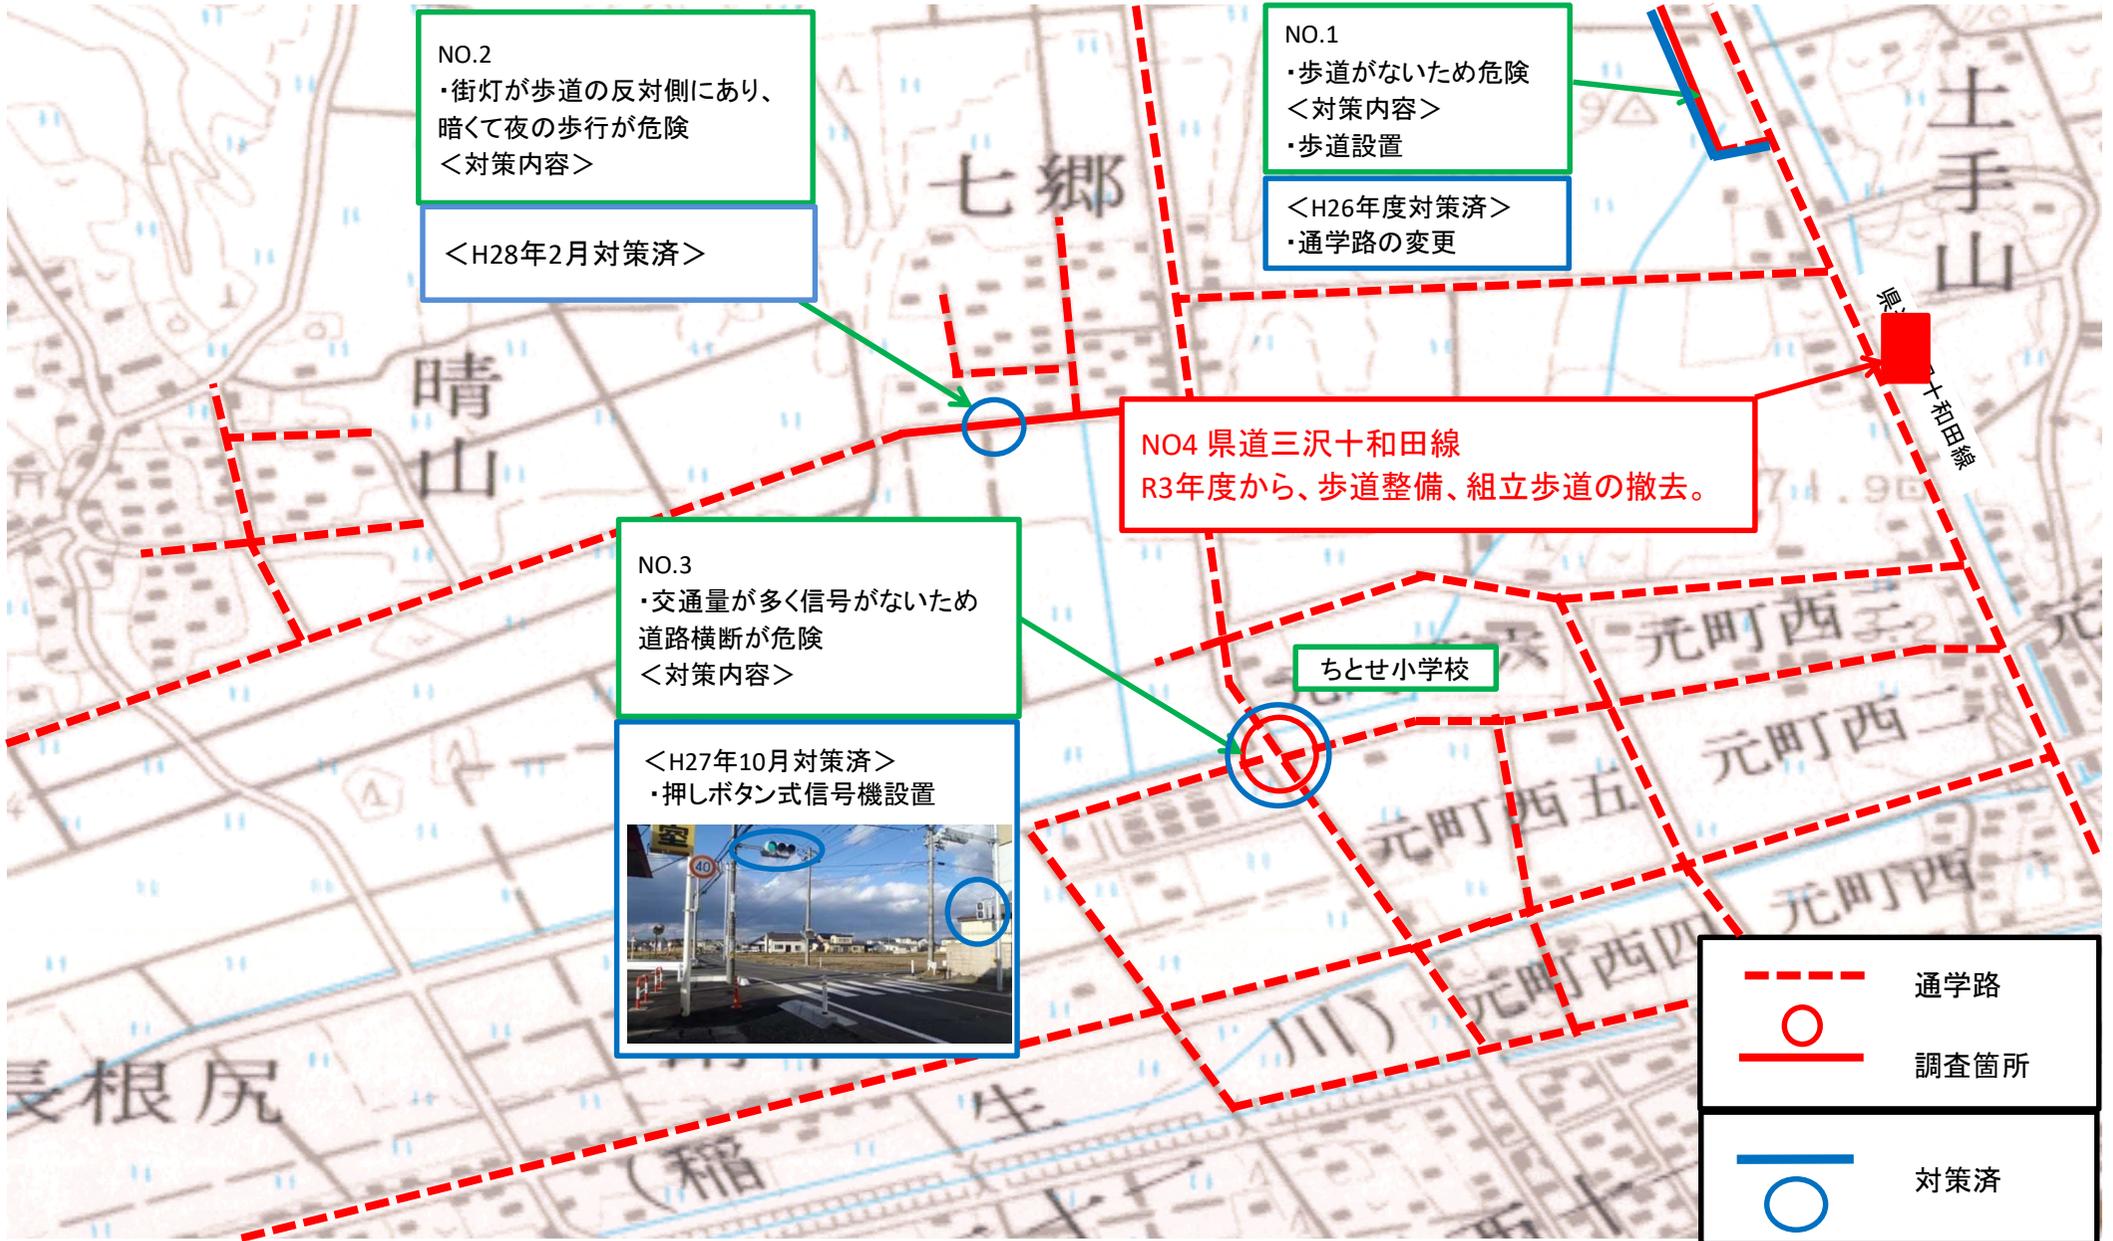
通学路交通安全対策箇所図(ちとせ小学校)

NO.2
 ・街灯が歩道の反対側にあり、
 暗くて夜の歩行が危険
 <対策内容>
 <H28年2月対策済>

NO.1
 ・歩道がないため危険
 <対策内容>
 ・歩道設置
 <H26年度対策済>
 ・通学路の変更

NO4 県道三沢十和田線
 R3年度から、歩道整備、組立歩道の撤去。

NO.3
 ・交通量が多く信号がないため
 道路横断が危険
 <対策内容>

<H27年10月対策済>
 ・押しボタン式信号機設置

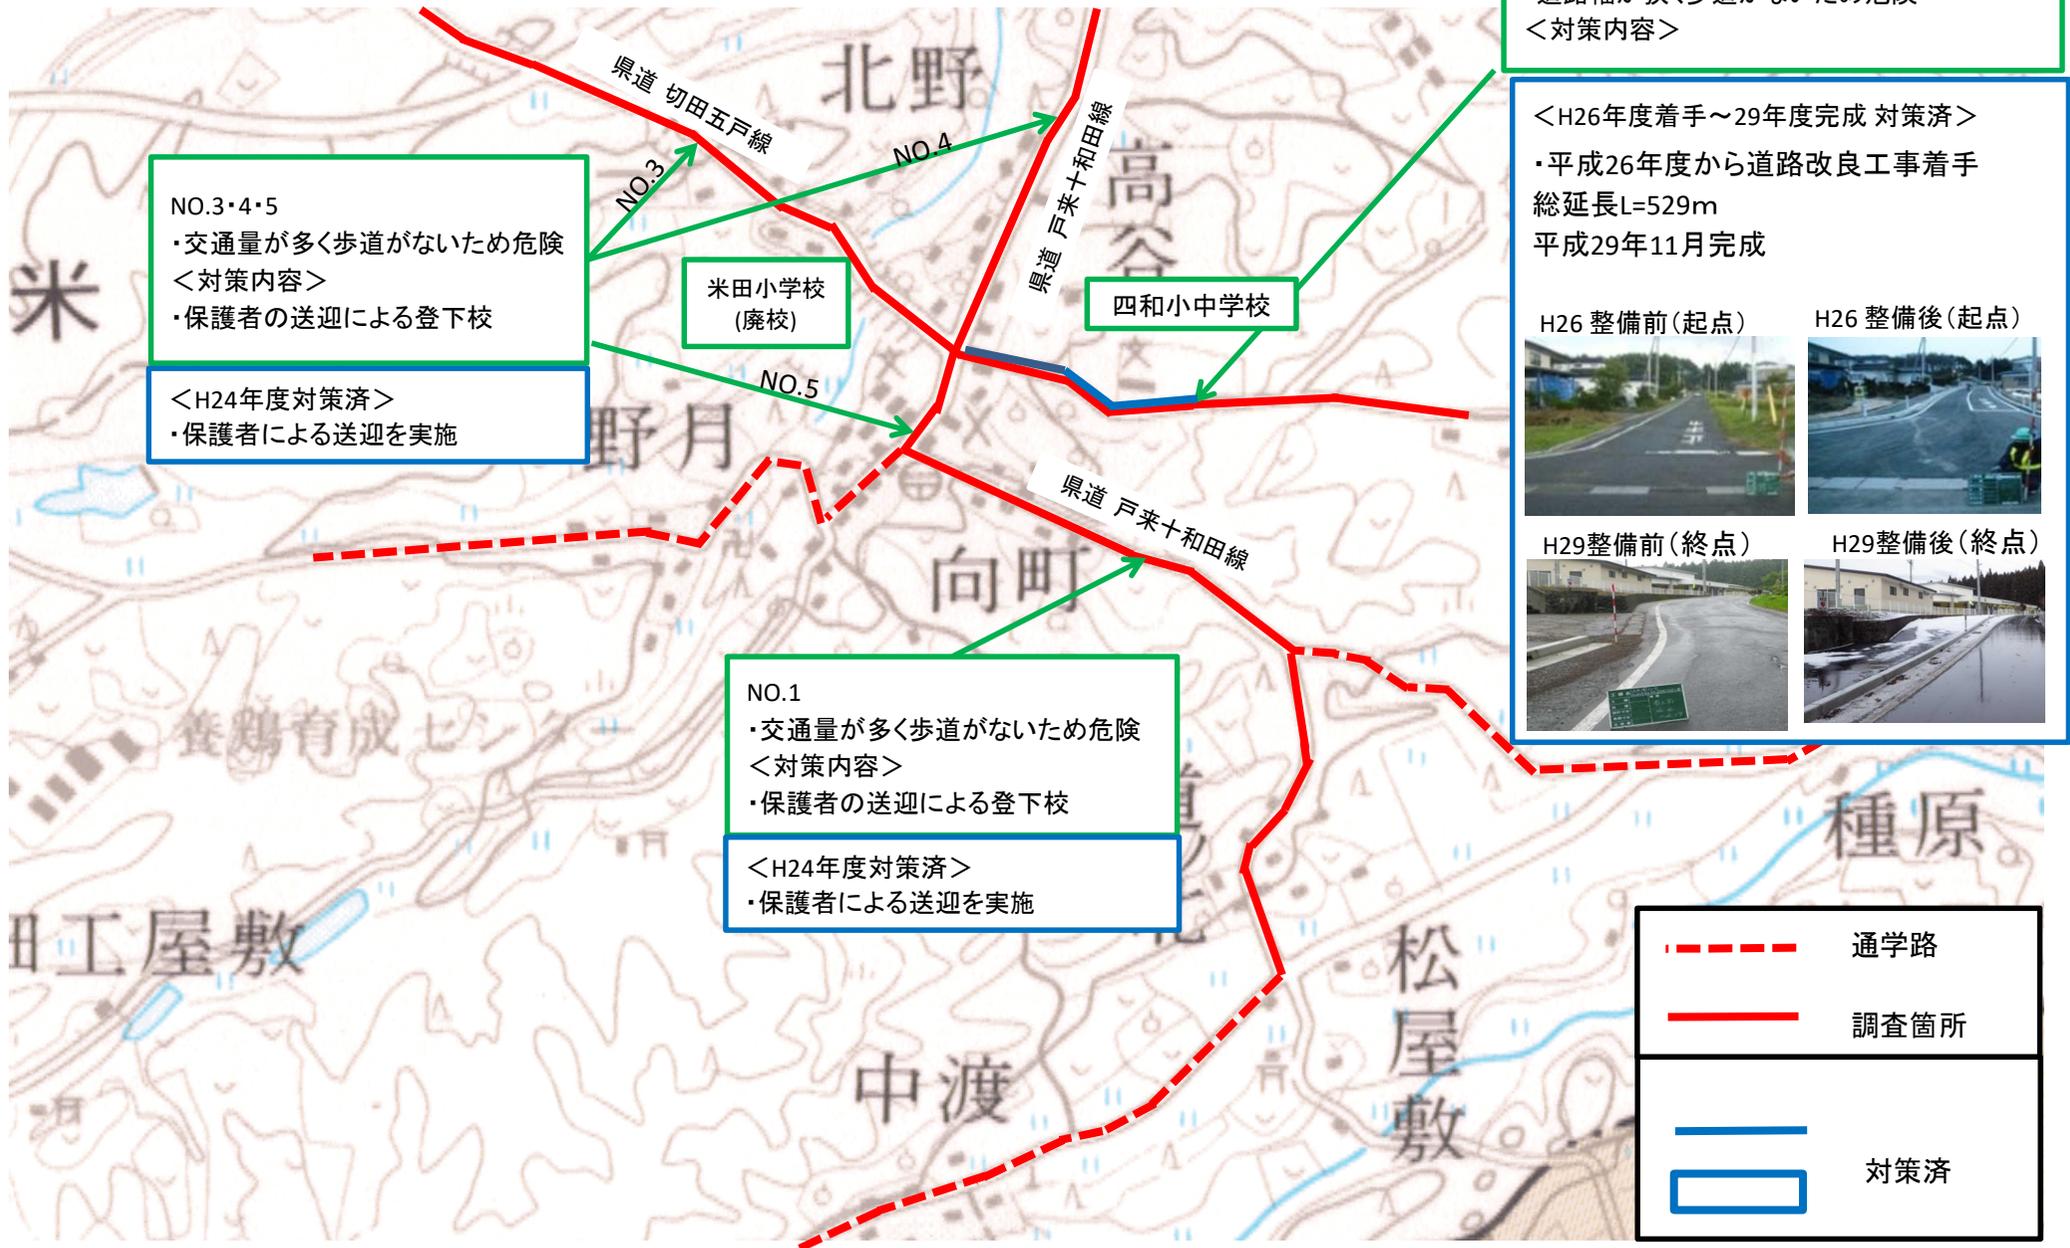
通学路交通安全対策箇所図(四和小中学校)

NO.3・4・5
 ・交通量が多く歩道がないため危険
 <対策内容>
 ・保護者の送迎による登下校

NO.1
 ・交通量が多く歩道がないため危険
 <対策内容>
 ・保護者の送迎による登下校

NO2
 ・道路幅が狭く歩道がないため危険
 <対策内容>

<H24年度対策済>
 ・保護者による送迎を実施

<H26年度着手~29年度完成 対策済>
 ・平成26年度から道路改良工事着手
 総延長L=529m
 平成29年11月完成
