| 街路樹診断カルテ(健全度調査) | | | | | | | | | | 調査年月日 | | 令和 7年 4月 28日 | | 調査者 | | 逢坂 淳 | |
| 基本情報 | 路線名 | | 官庁街通り | | | | 樹本番号 | | | | | | 全景写真 | | | | |
| | 樹種名 | | ケヤキ | | | | 場所 | | 青森県十和田市 | | | | | | | | |

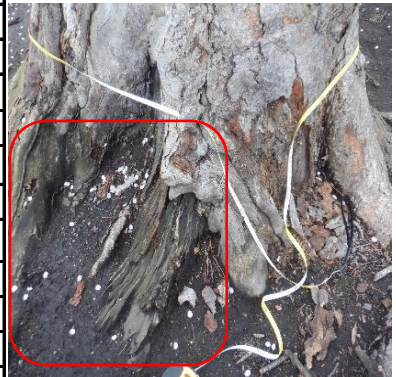
| | | | ②樹皮を巻き込んだ結合 | | 無 | | 有[ ] | | | | 樹皮欠損最大範囲 | | | | | | |
| | | | ③穿孔害虫 | | 無 | | 有[ ] | | (虫名 ) | | 欠損部 85cm / 幹周り 400cm | | | | | | |
| ④樹皮枯死・欠損(cm) | | | 無 | | 有[ C ] | | | | | | | | | | | | |

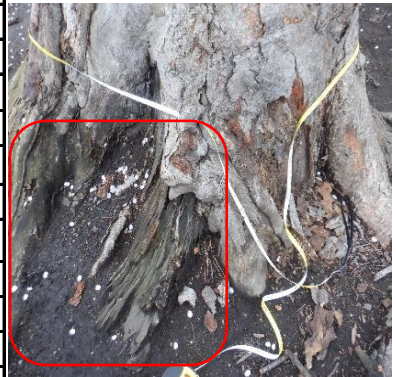
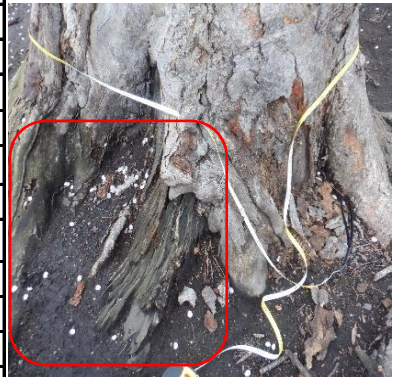
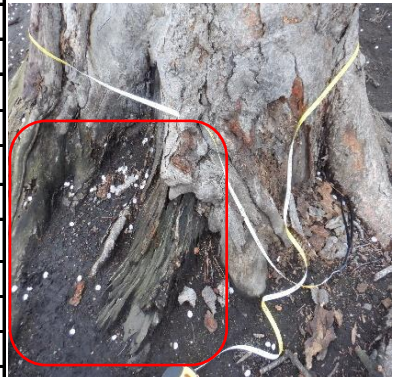
| 地下部の弱点 | 根株 | 本体 | ①腐朽(子実体) | | 無 | | 有[ D ] | | (子実体 なし ) | | 地下部の弱点写真(イラスト) | | | | | | |
| | | | ②鋼棒貫入異常 | | 無 | | 有[ ] | | (貫入深 ) | | 地上高30cmの位置にて | | | | | | |
| | | | ③根株の切断 | | 無 | | 有[ ] | | | | 根の枯死部180cm/根元周432cm | | | | | | |
| | | | ②露出根の腐朽 | | 無 | | 有[ D ] | | | | | | | | | | |
| ③露出根皮の枯死・欠損 | | | 無 | | 有[ C ] | | | | | | | | | | | | |
| | | ⑦土壌の固結 | | 無 | | 有[ C ] | | 地下10cm以下固結 | | | | | | | | | |
| 外観評価 | | 生育状況 | | C | | 所見(詳細診断の必要性) | | 南西側の根が全体の半分近く枯死しており南東側の車道に傾斜している。より詳細な診断を必要とする | | | | | | | | | |
| 総合評価 | | D | | 所見 | | 根圏の枯死範囲が大きく支持力不足が懸念される | | | | | | | | | | | |

| | | | 健全材厚の割合 | | | | 緊急性あり早期に実施 | | | | | | | | | | |
