通学路交通安全对策箇所図

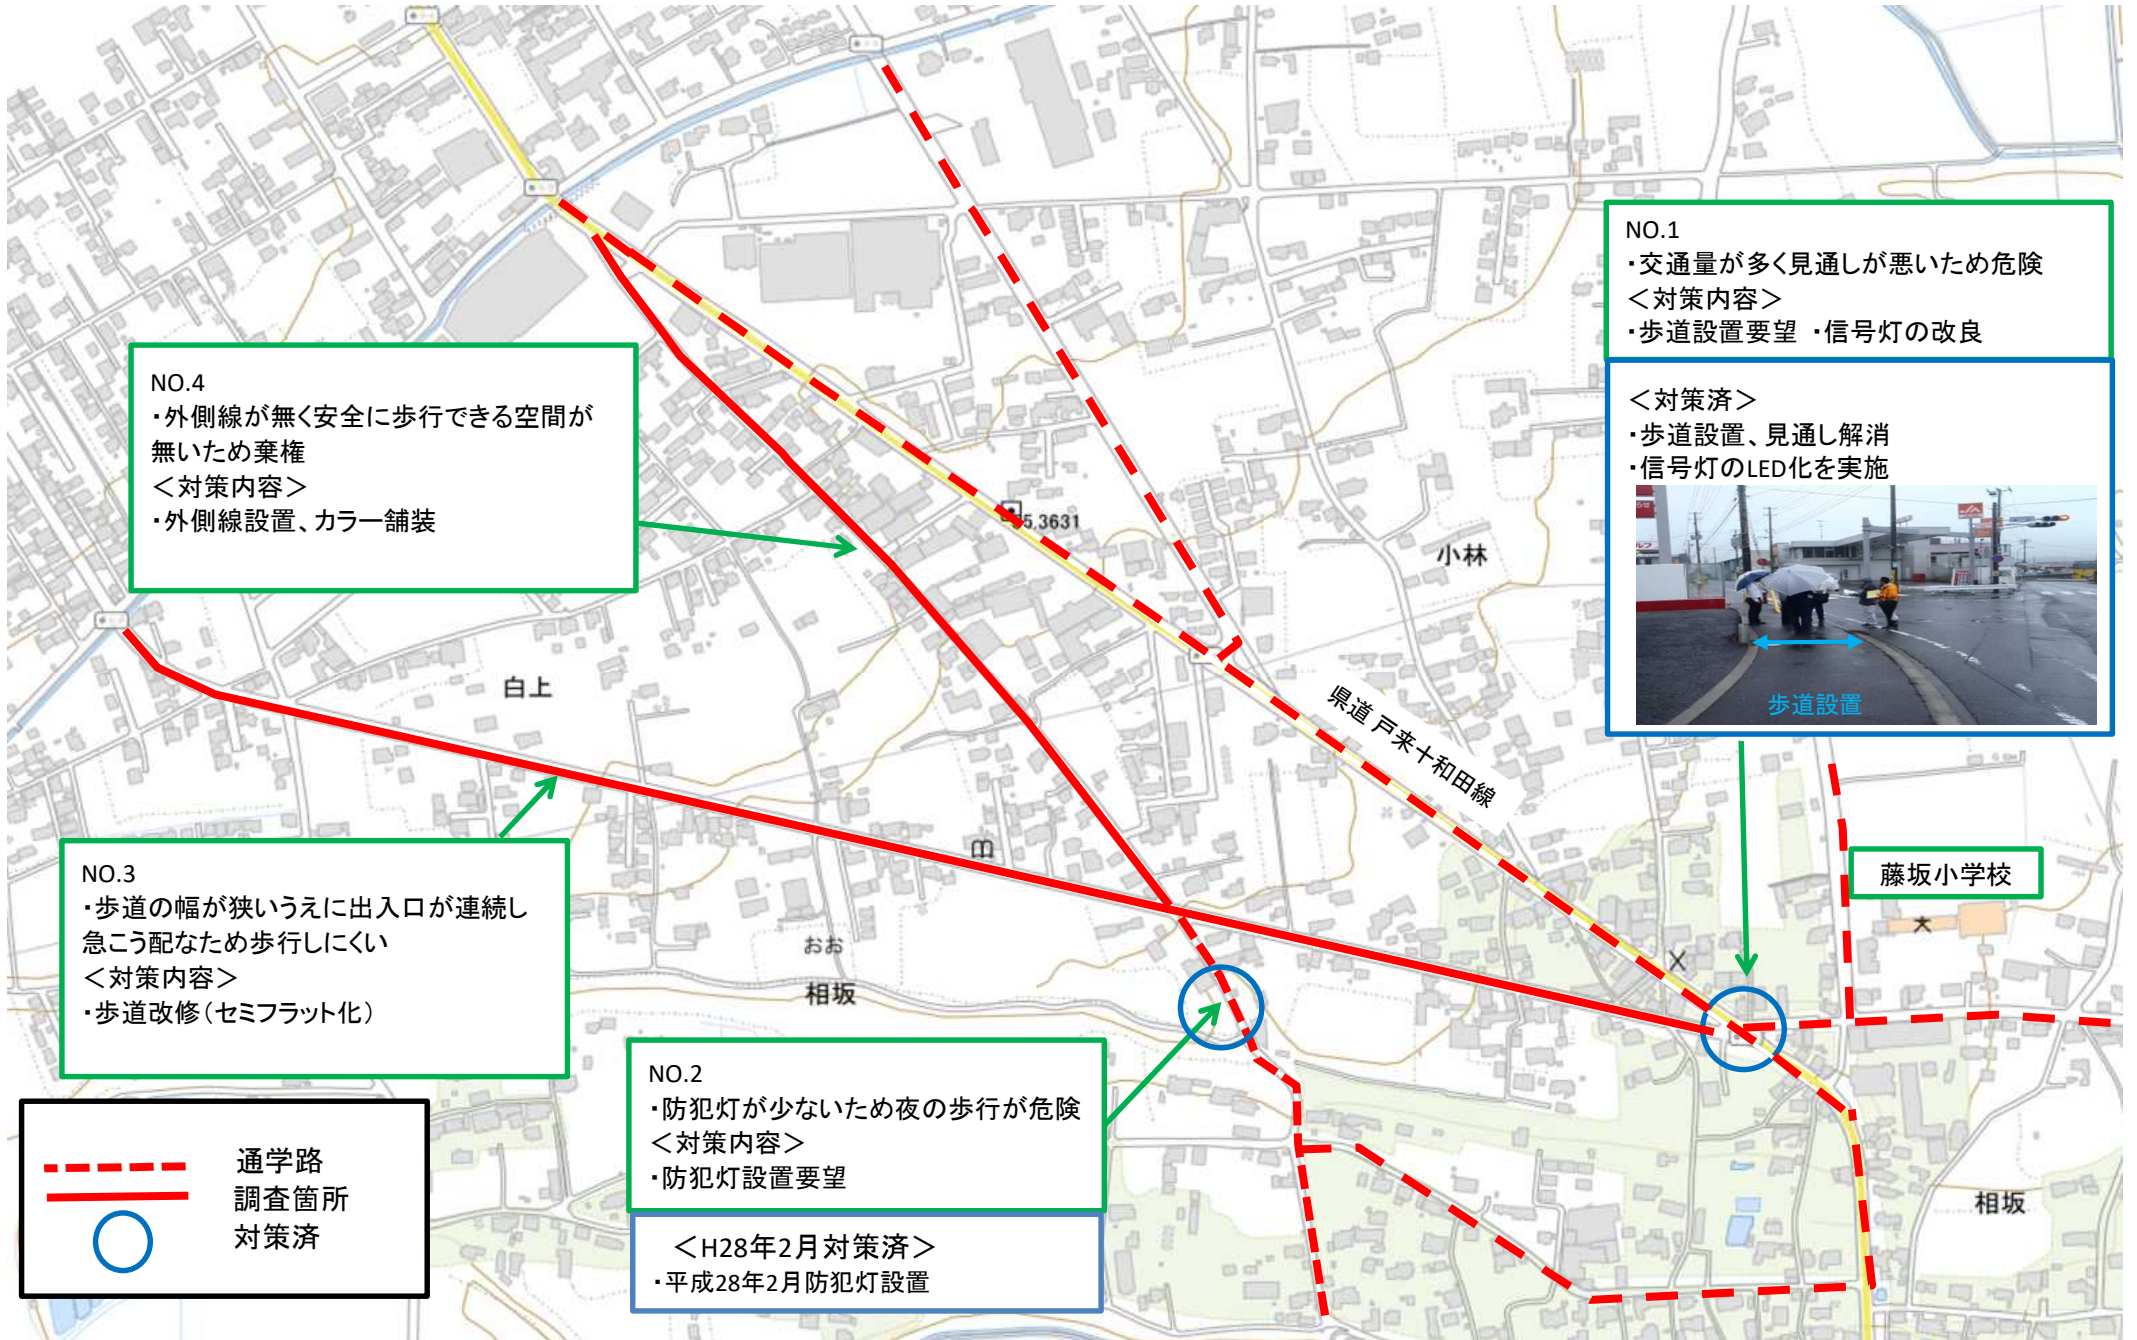
通学路交通安全対策箇所図(藤坂小学校)

NO.1

- ・交通が多く見通しが悪いため危険

NO.4

- ・外側線が無く安全に歩行できる空間が無いため棄権

NO.3

- ・歩道の幅が狭いうえに出入口が連続し急こう配なため歩行しにくい

NO.2

- ・防犯灯が少ないため夜の歩行が危険

- ・歩道設置要望
- ・信号灯の改良

- ・歩道設置、見通し解消
- ・信号灯のLED化を実施

- ・外側線設置、カラー舗装

- ・歩道改修(セミフラット化)

- ・防犯灯設置要望

- ・平成28年2月防犯灯設置

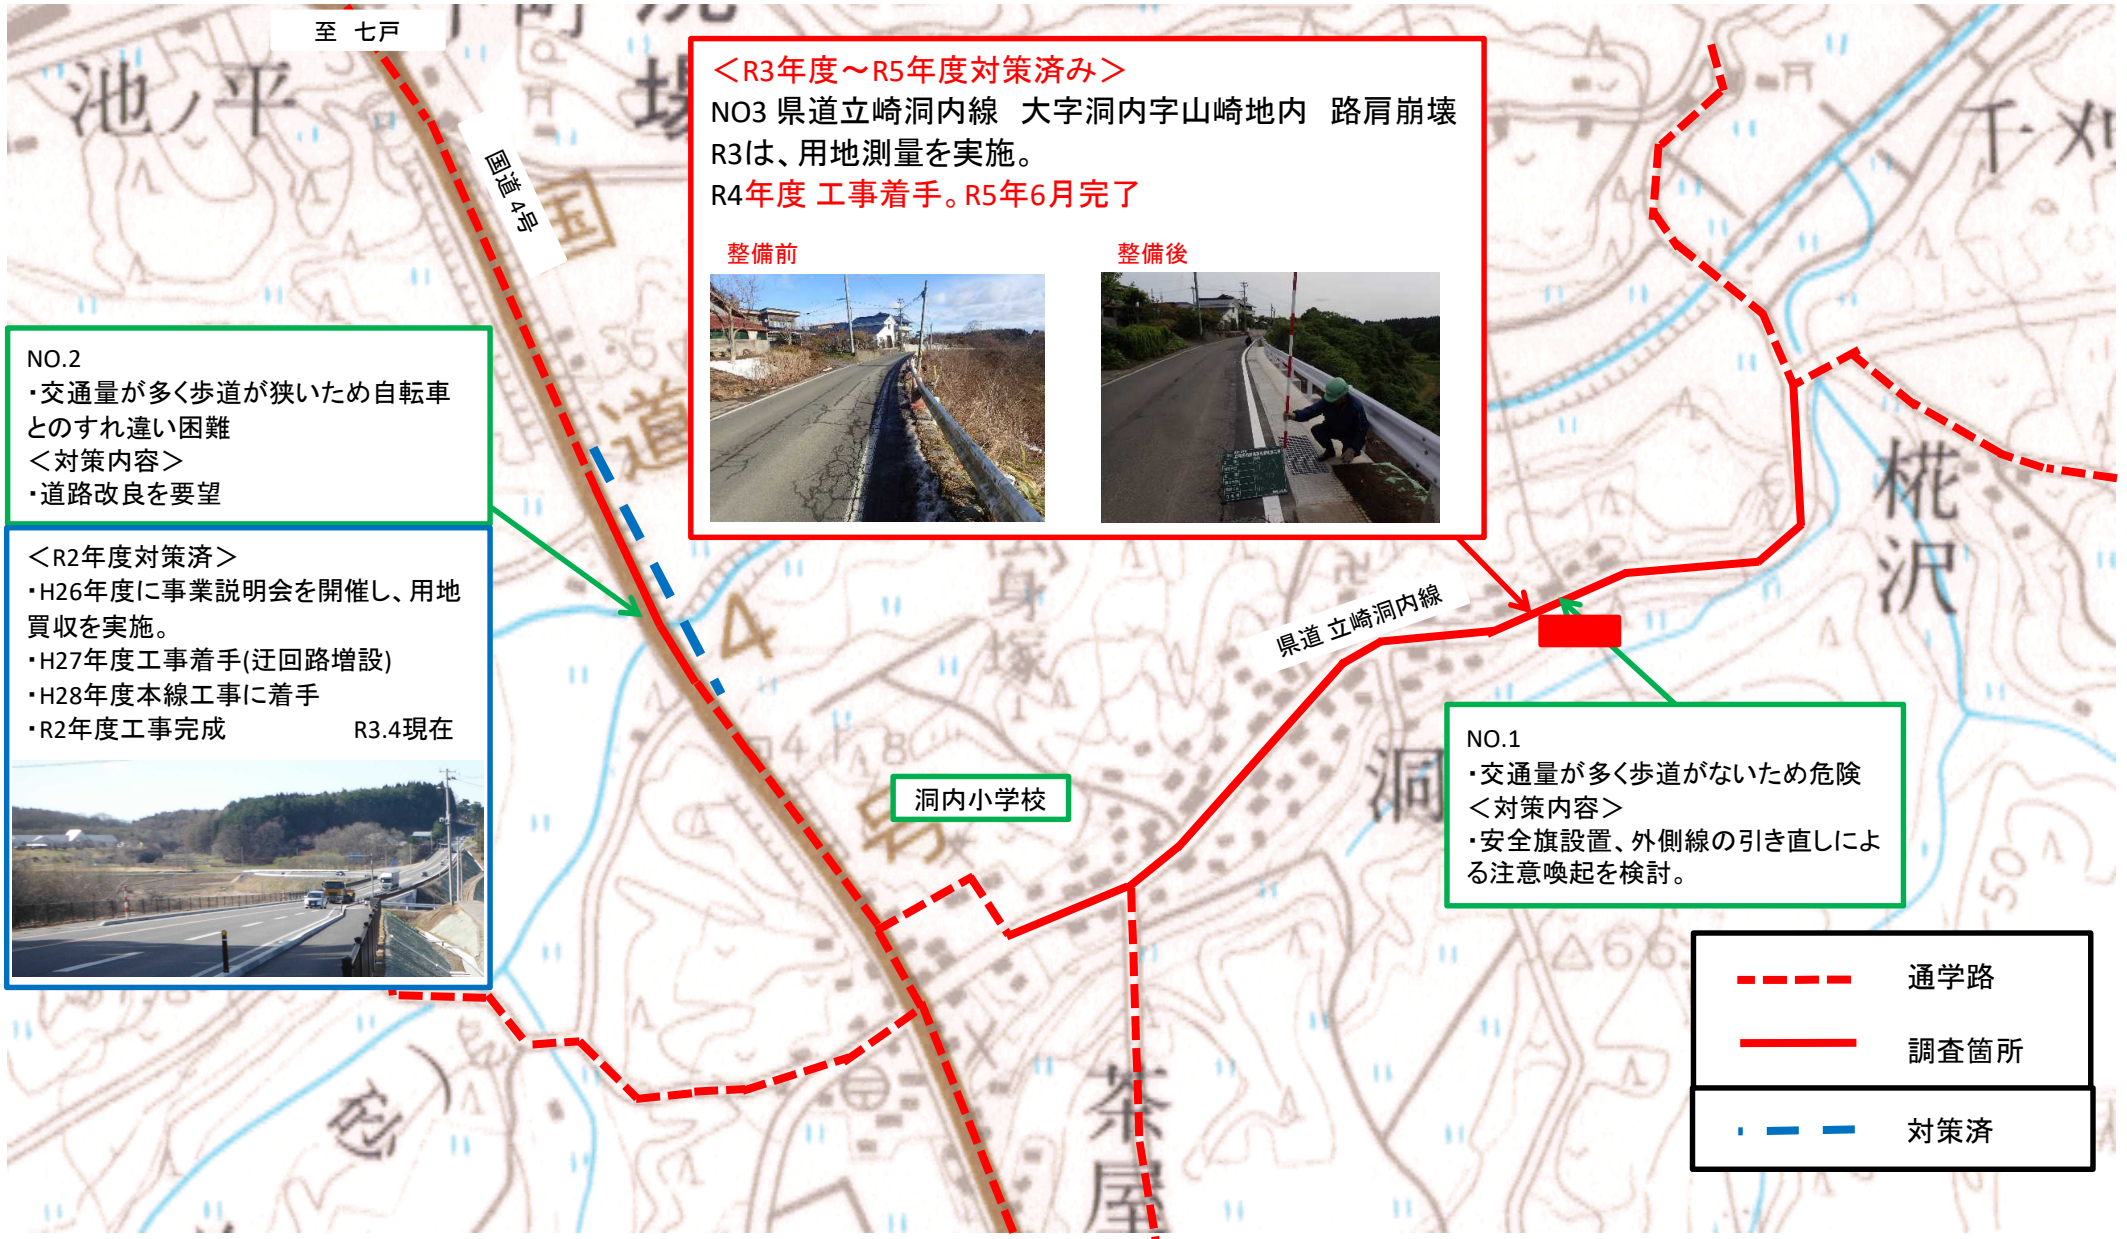
通学路交通安全対策箇所図(洞内小学校)

<R3年度～R5年度対策済み>
 NO3 県道立崎洞内線 大字洞内字山崎地内 路肩崩壊
 R3は、用地測量を実施。
 R4年度 工事着手。R5年6月完了

NO.2
 ・交通量が多く歩道が狭いため自転車とのすれ違い困難
 <対策内容>
 ・道路改良を要望

NO.1
 ・交通量が多く歩道がないため危険
 <対策内容>
 ・安全旗設置、外側線の引き直しによる注意喚起を検討。

<R2年度対策済>
 ・H26年度に事業説明会を開催し、用地買収を実施。
 ・H27年度工事着手(迂回路増設)
 ・H28年度本線工事に着手
 ・R2年度工事完成 R3.4現在

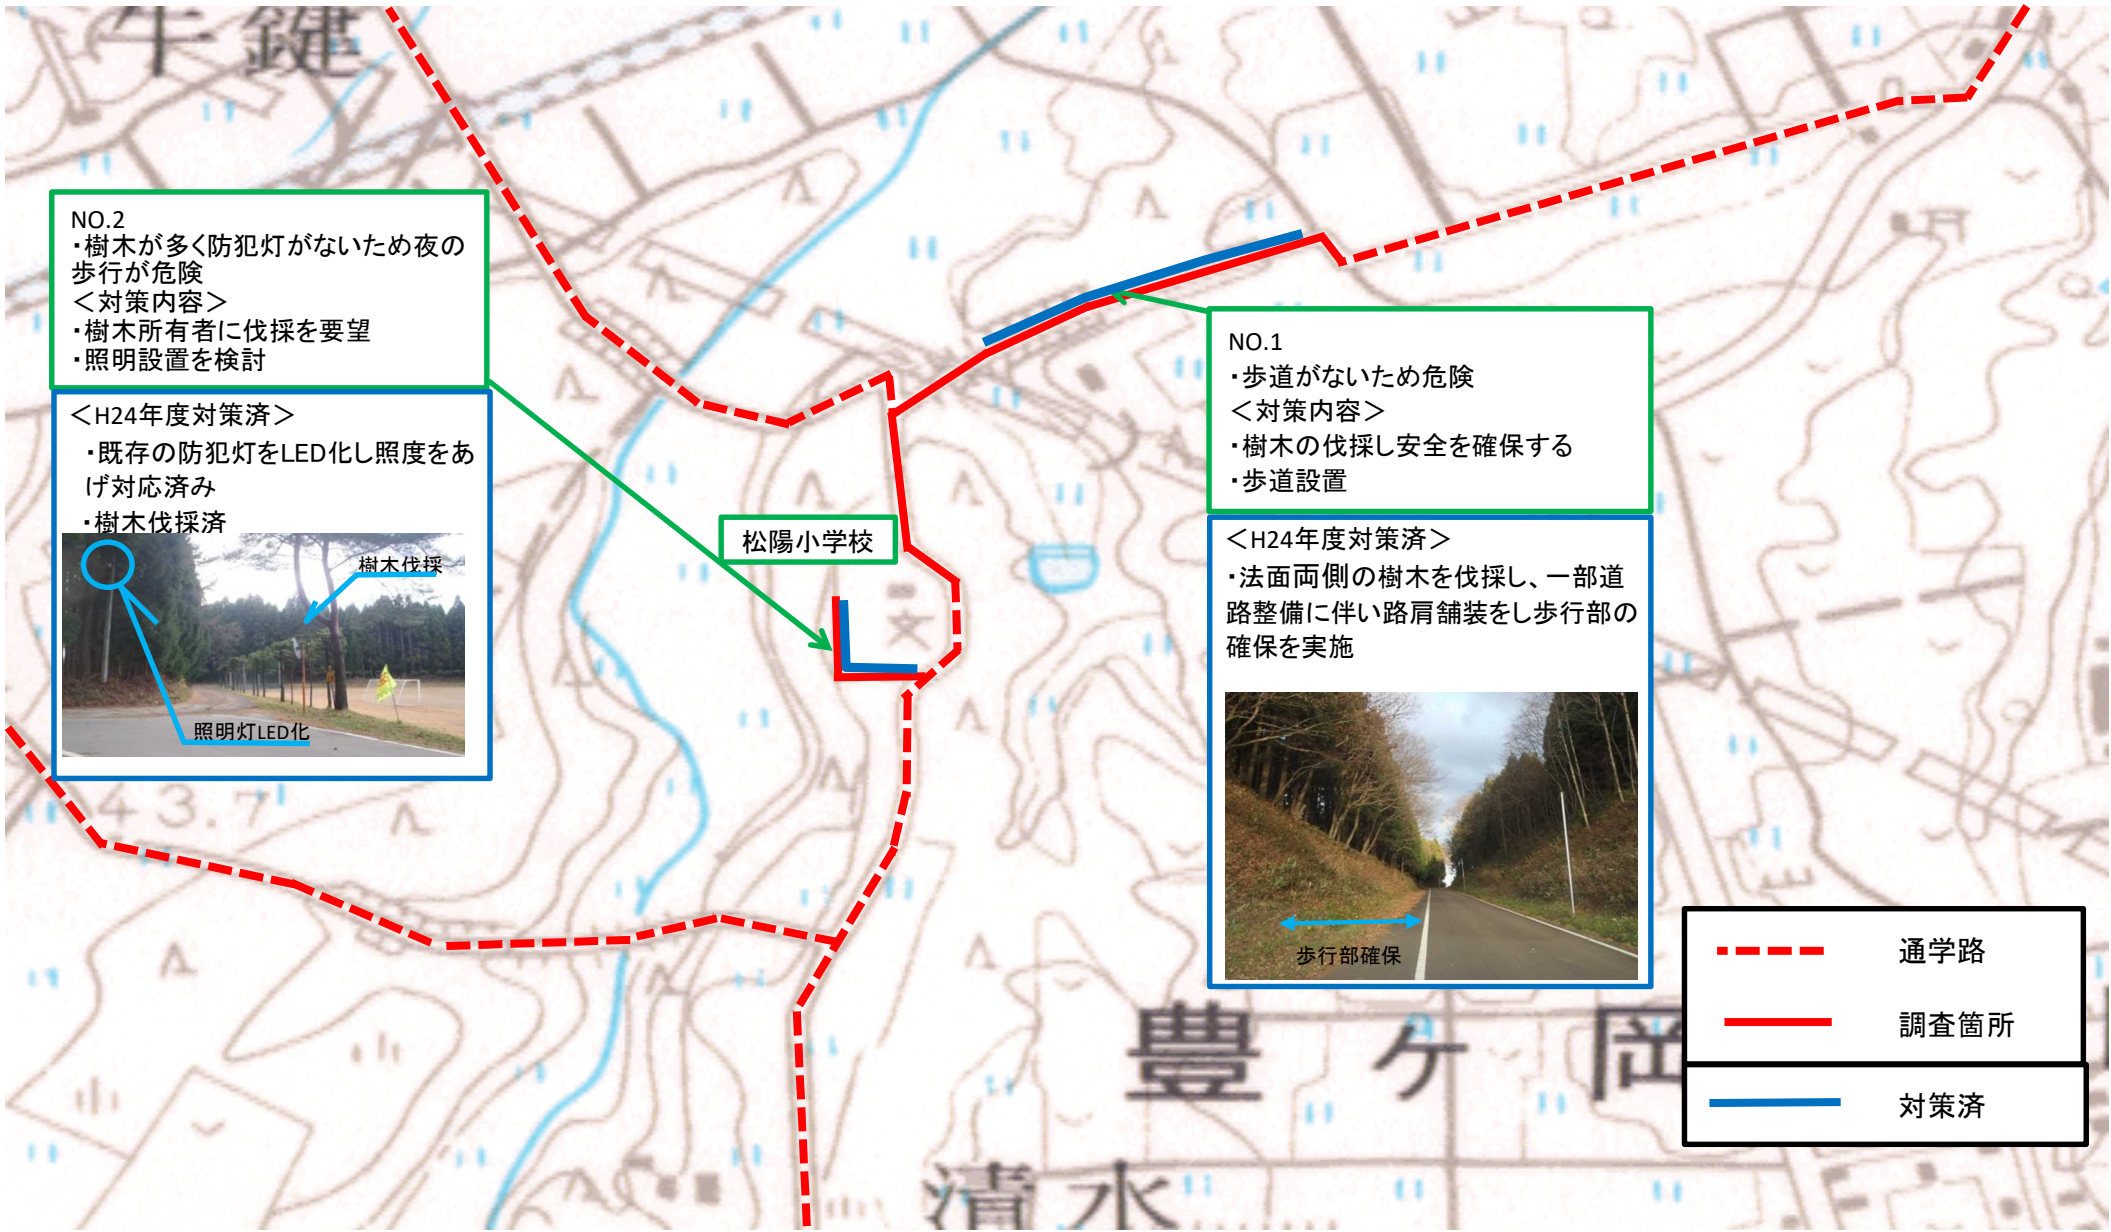
通学路交通安全対策箇所図(松陽小学校)

NO.2
 ・樹木が多く防犯灯がないため夜の歩行が危険
 <対策内容>
 ・樹木所有者に伐採を要望
 ・照明設置を検討

NO.1
 ・歩道がないため危険
 <対策内容>
 ・樹木の伐採し安全を確保する
 ・歩道設置

<H24年度対策済>
 ・既存の防犯灯をLED化し照度をあげ対応済み
 ・樹木伐採済

<H24年度対策済>
 ・法面両側の樹木を伐採し、一部道路整備に伴い路肩舗装をし歩行部の確保を実施

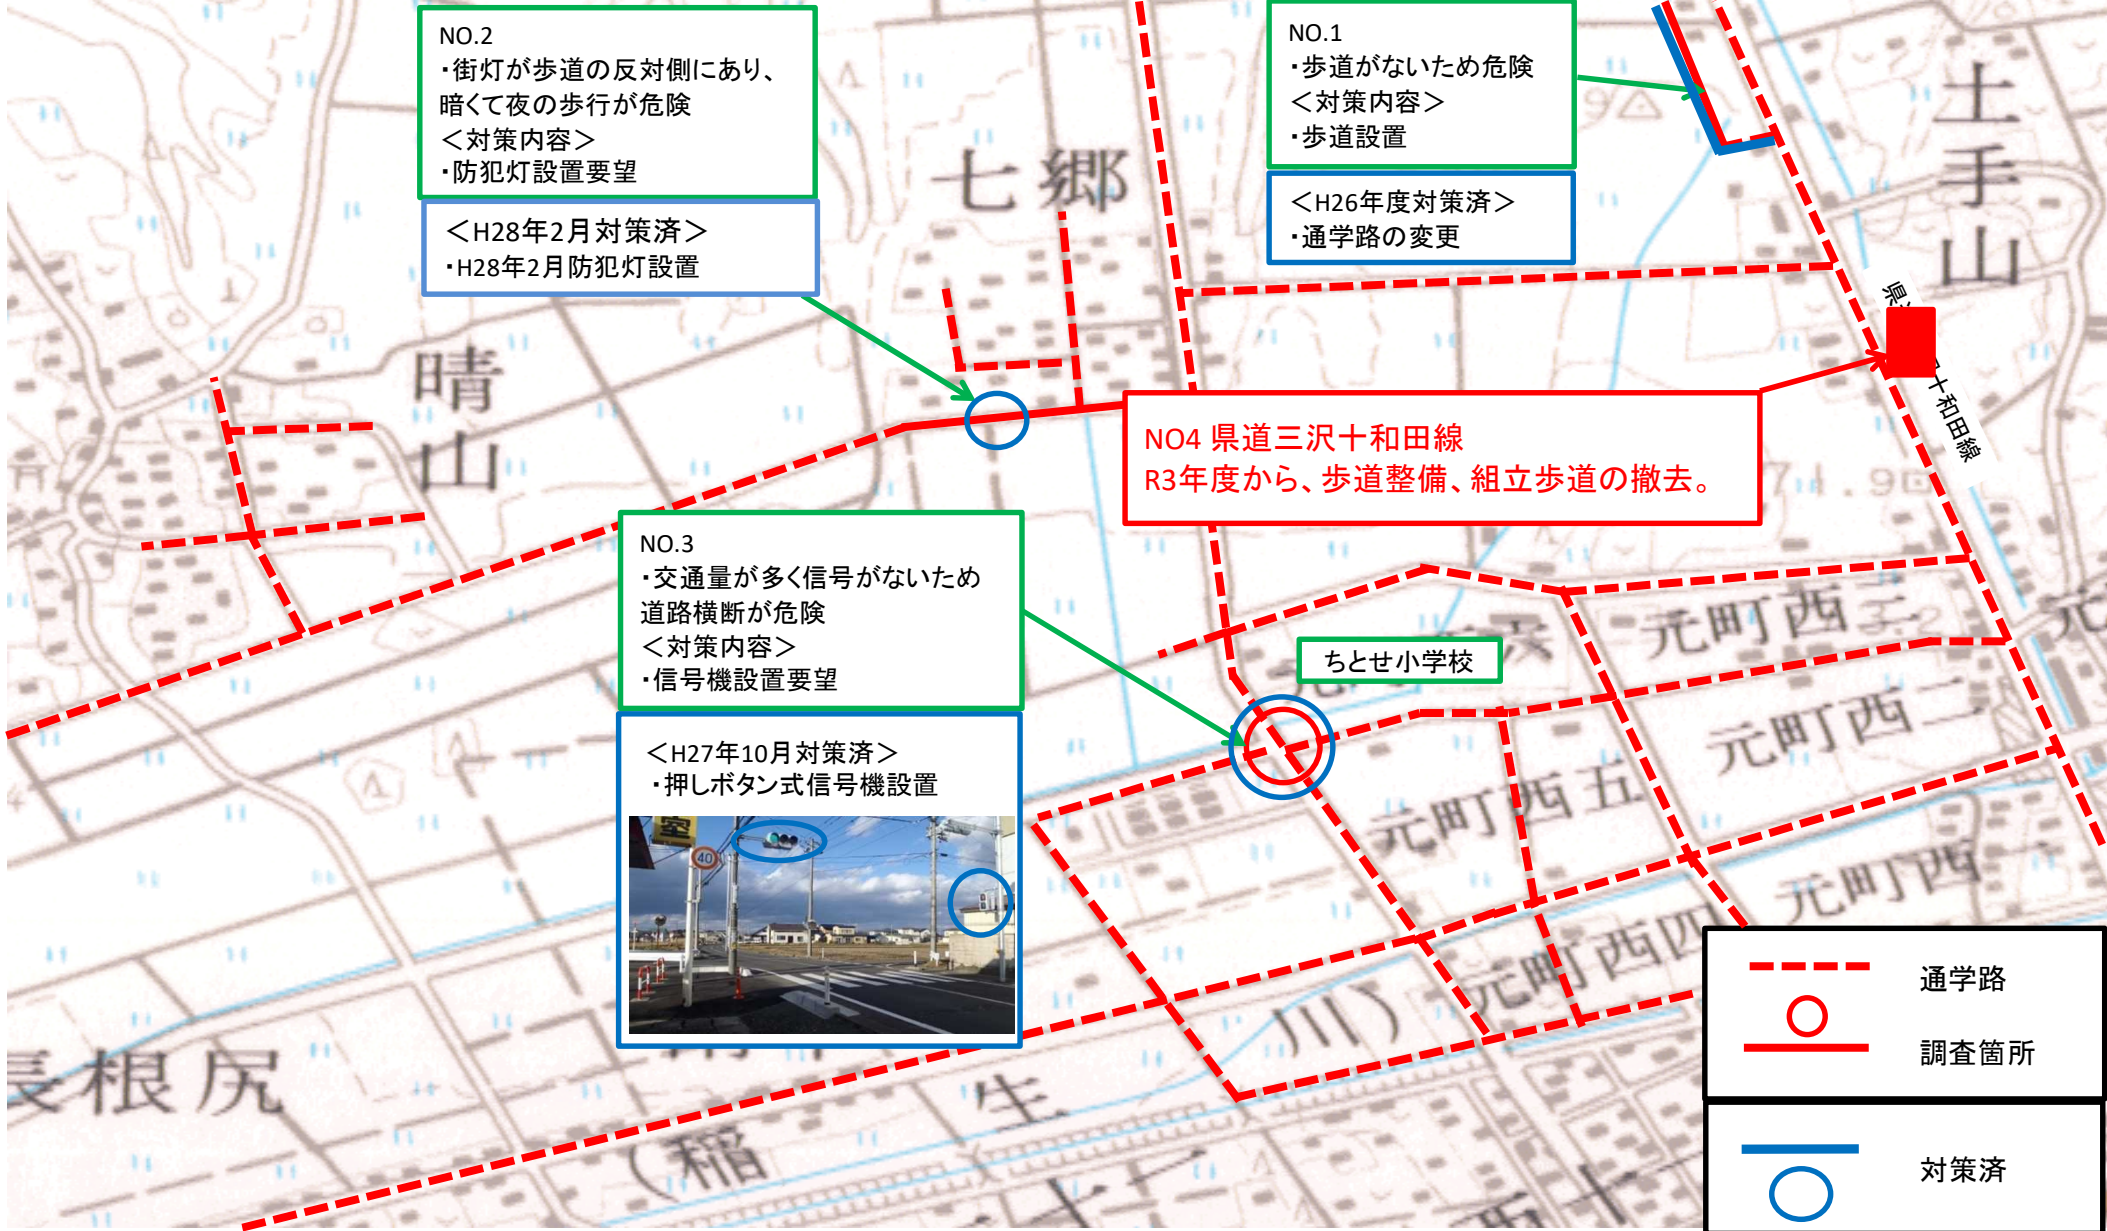
通学路交通安全対策箇所図(ちとせ小学校)

NO.2
 ・街灯が歩道の反対側にあり、暗くて夜の歩行が危険
 <対策内容>
 ・防犯灯設置要望
 <H28年2月対策済>
 ・H28年2月防犯灯設置

NO.1
 ・歩道がないため危険
 <対策内容>
 ・歩道設置
 <H26年度対策済>
 ・通学路の変更

NO4 県道三沢十和田線
 R3年度から、歩道整備、組立歩道の撤去。

NO.3
 ・交通量が多く信号がないため道路横断が危険
 <対策内容>
 ・信号機設置要望

<H27年10月対策済>
 ・押しボタン式信号機設置

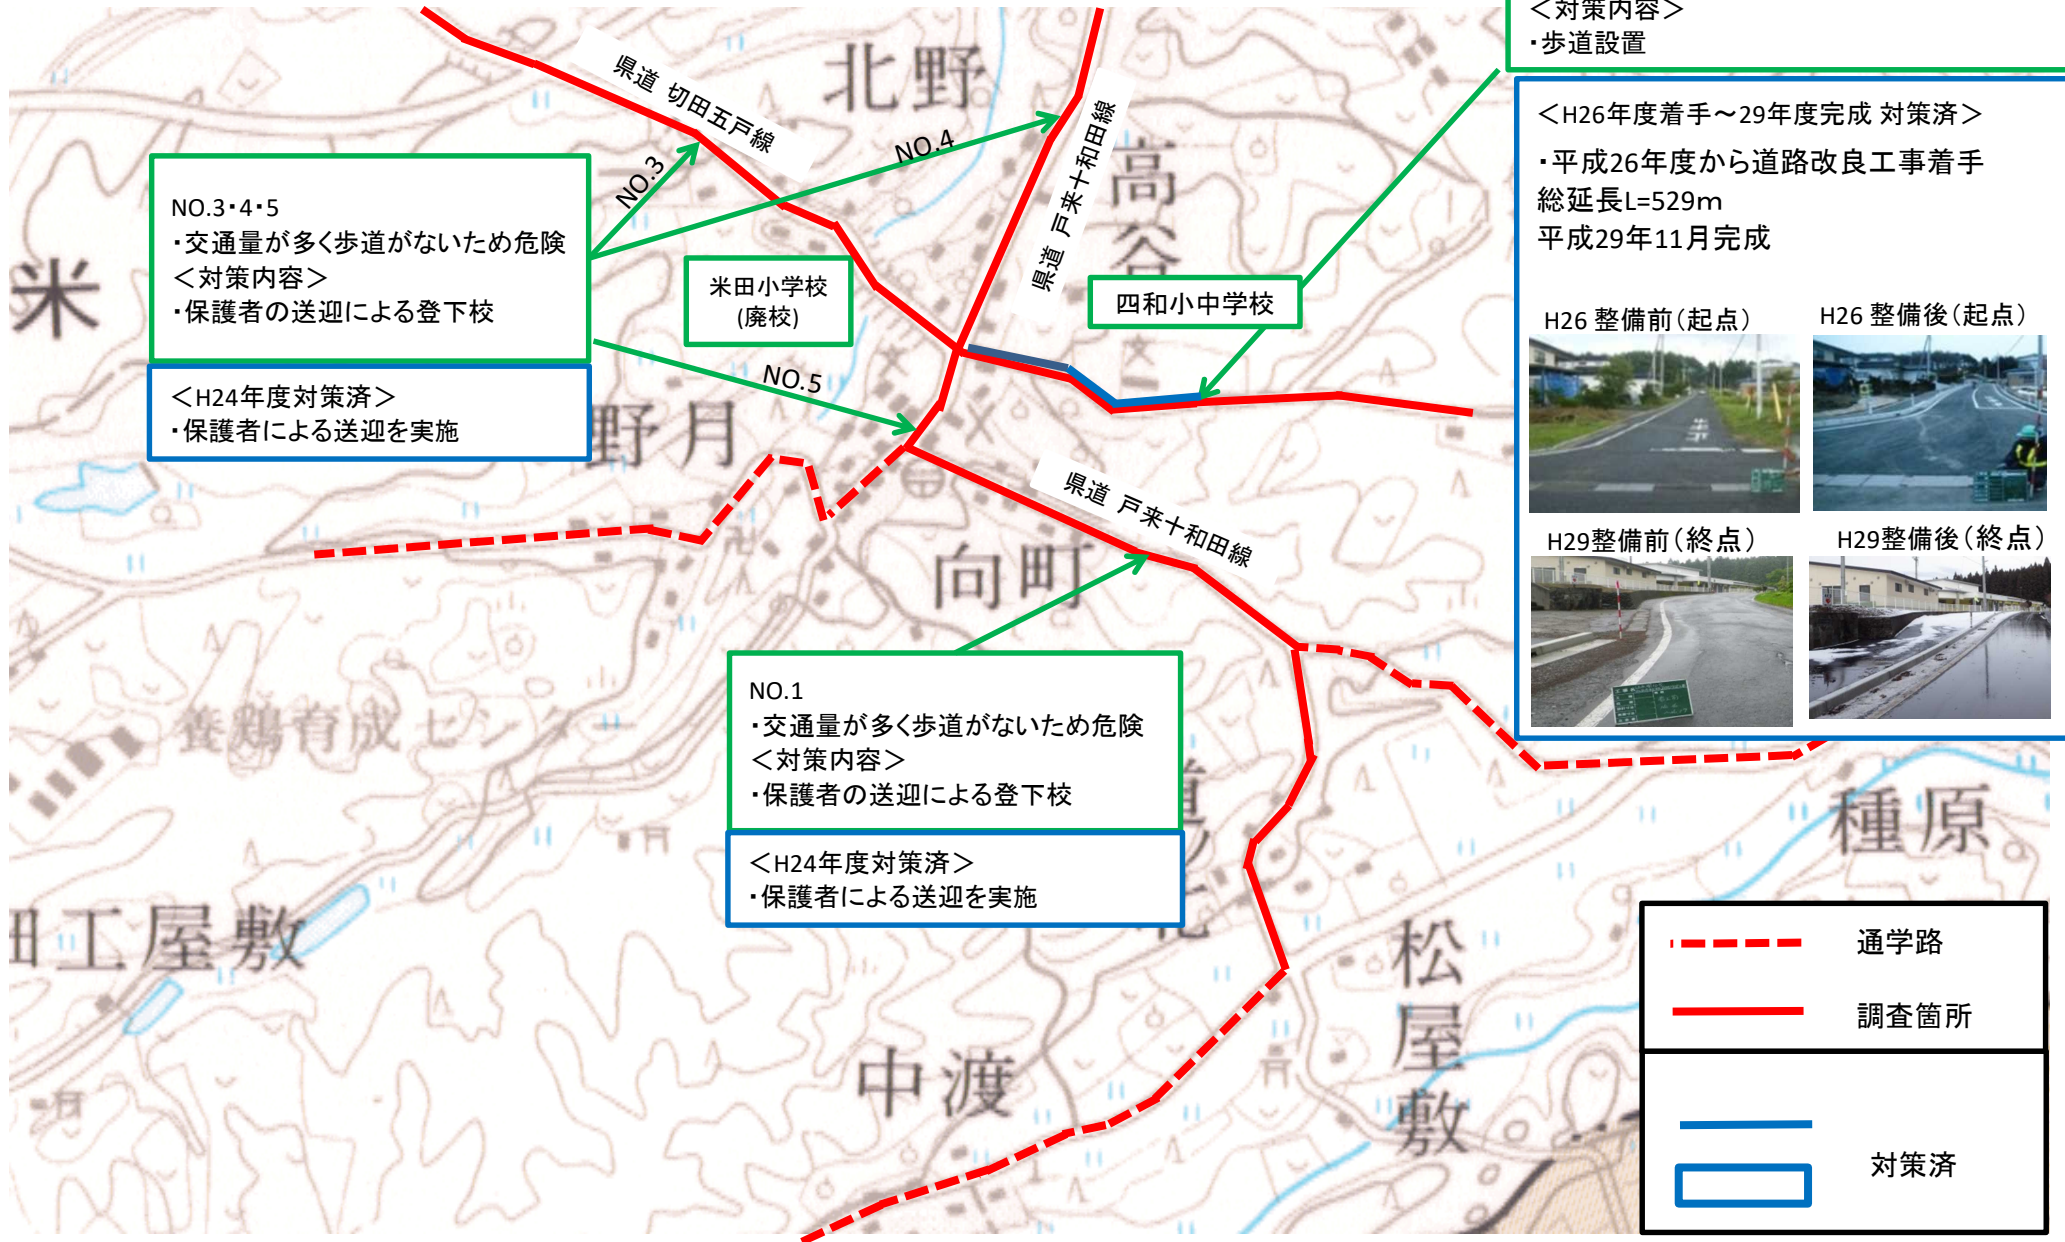
通学路交通安全対策箇所図(四和小中学校)

NO.3・4・5
 ・交通量が多く歩道がないため危険
 <対策内容>
 ・保護者の送迎による登下校

NO.1
 ・交通量が多く歩道がないため危険
 <対策内容>
 ・保護者の送迎による登下校

NO2
 ・道路幅が狭く歩道がないため危険
 <対策内容>
 ・歩道設置

<H24年度対策済>
 ・保護者による送迎を実施

<H26年度着手~29年度完成 対策済>
 ・平成26年度から道路改良工事着手
 総延長L=529m
 平成29年11月完成
