通学路交通安全対策箇所図(北園小学校)

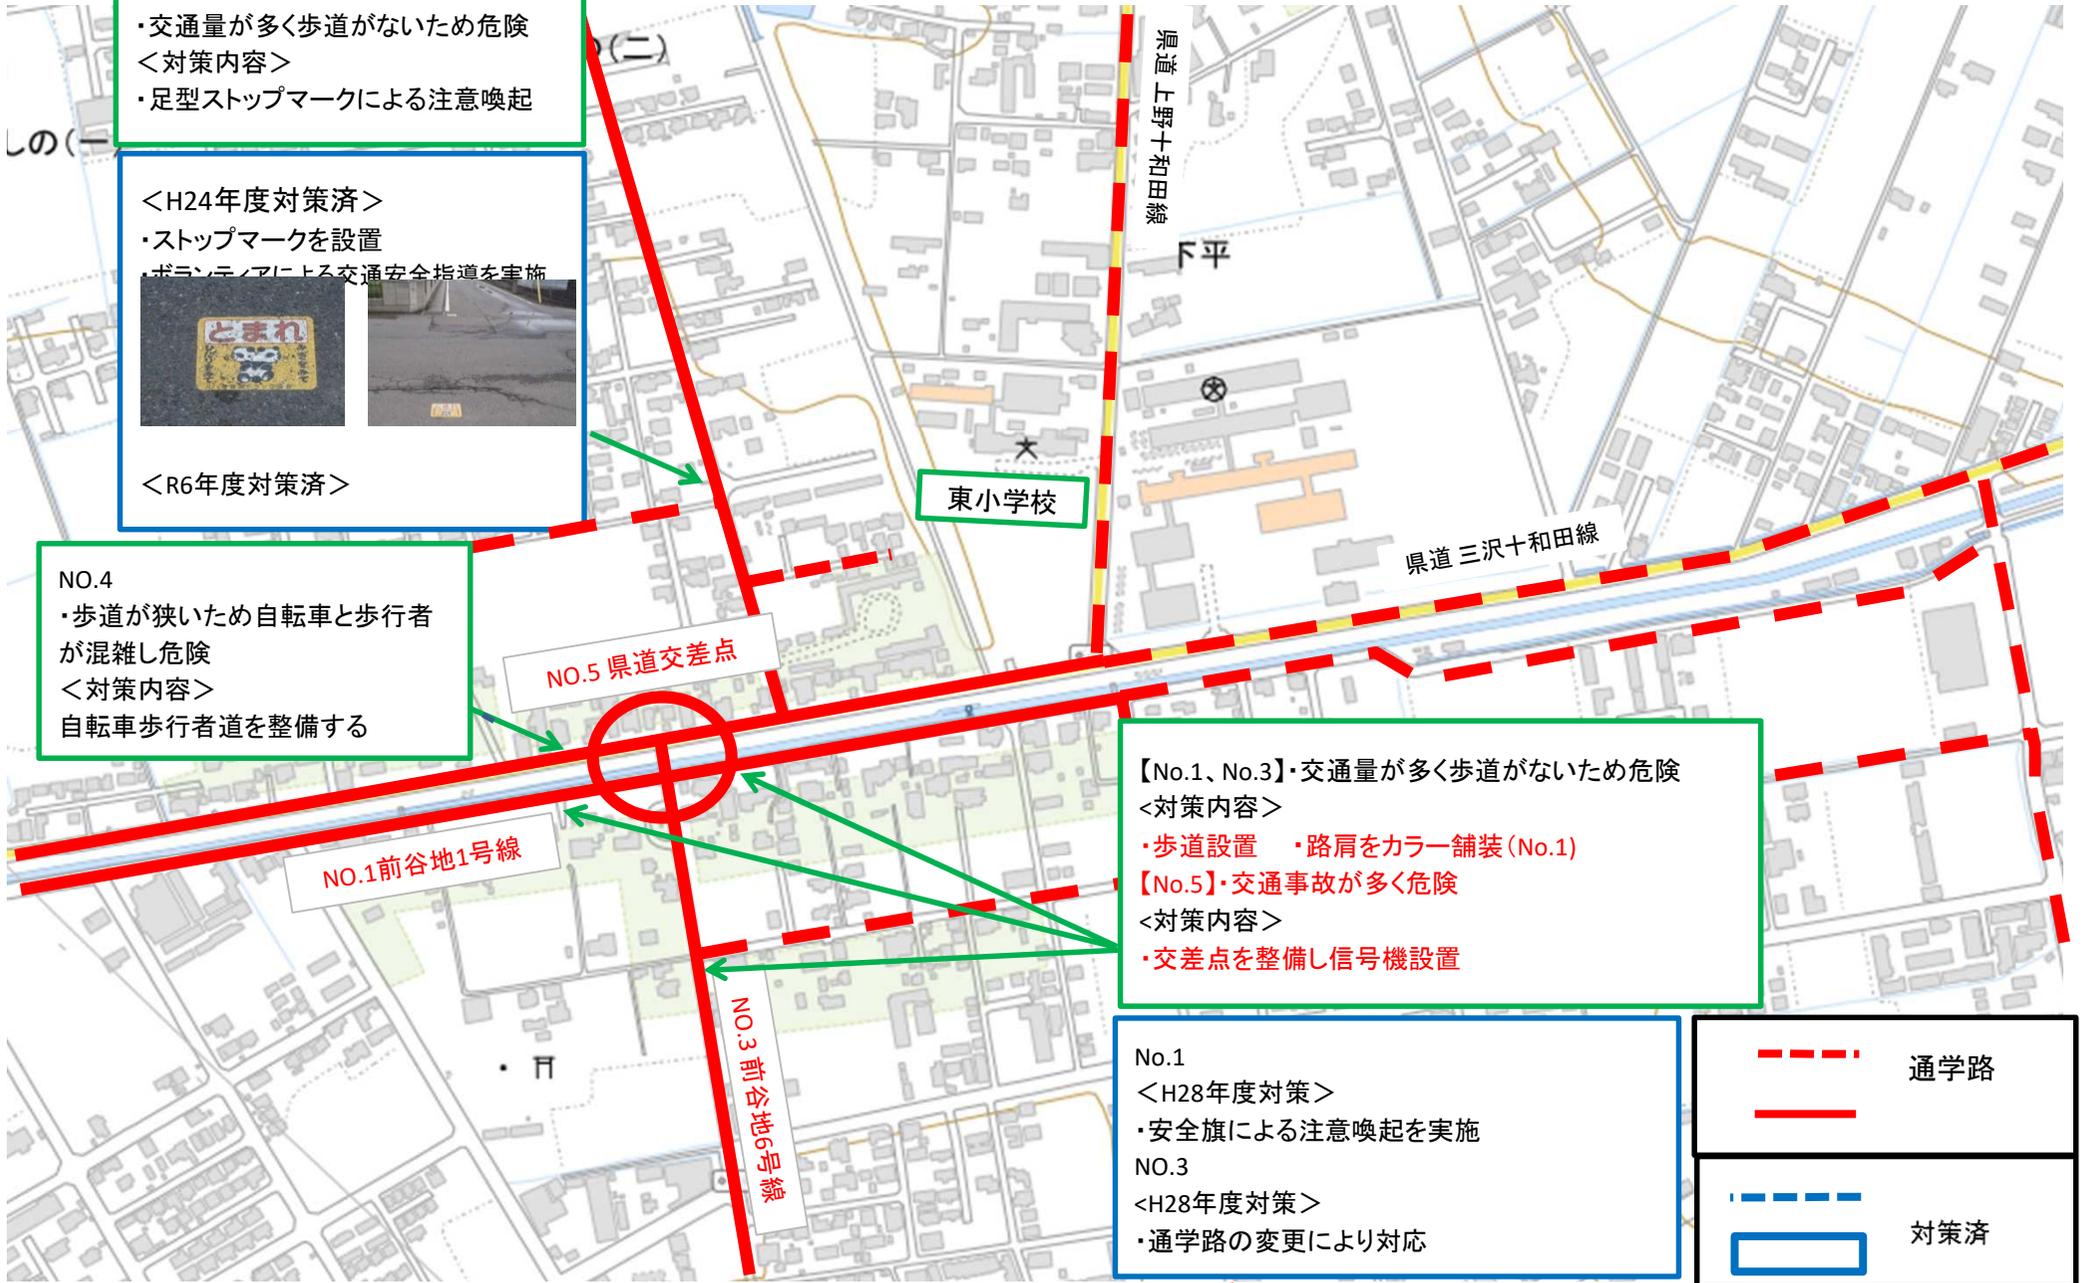
通学路交通安全対策箇所図(東小学校)

NO.2
 ・交通が多く歩道がないため危険
 <対策内容>
 ・足型ストップマークによる注意喚起

NO.4
 ・歩道が狭いため自転車と歩行者が混雑し危険
 <対策内容>
 自転車歩行者道を整備する

【No.1、No.3】・交通が多く歩道がないため危険
 <対策内容>
 ・歩道設置 ・路肩をカラー舗装 (No.1)
 【No.5】・交通事故が多く危険
 <対策内容>
 ・交差点を整備し信号機設置

<H24年度対策済>
 ・ストップマークを設置
 ・ボランティアによる交通安全指導を実施

No.1
 <H28年度対策>
 ・安全旗による注意喚起を実施
 NO.3
 <H28年度対策>
 ・通学路の変更により対応

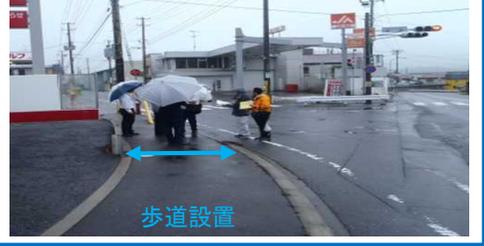
NO.1
 ・交通が多く見通しが悪いため危険
 <対策内容>

<対策済>
 ・歩道設置、見通し解消
 ・信号機のLED化を実施

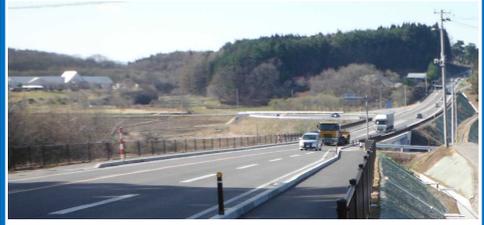
NO.2
 ・交通量が多く歩道が狭いため自転車とのすれ違い困難
 <対策内容>

<R2年度対策済>
 ・H26年度に事業説明会を開催し、用地買収を実施。
 ・H27年度工事着手(迂回路増設)
 ・H28年度本線工事に着手
 ・R2年度工事完成 R3.4現在

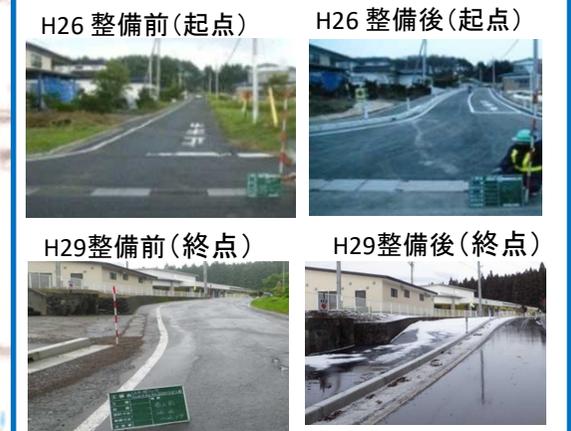
NO2
 ・道路幅が狭く歩道がないため危険
 <対策内容>

<H26年度着手~29年度完成 対策済>
 ・平成26年度から道路改良工事着手
 総延長L=529m
 平成29年11月完成
