| 街路樹診断カルテ(健全度調査) | | | | | | | | | | 調査年月日 | | 令和 7年 4月 28日 | | 調査者 | | 逢坂 淳 | |
| 基本情報 | 路線名 | | 官庁街通り | | | | 樹本番号 | | | | | | 全景写真 | | | | |
| | 樹種名 | | ケヤキ | | | | 場所 | | 青森県十和田市 | | | | | | | | |

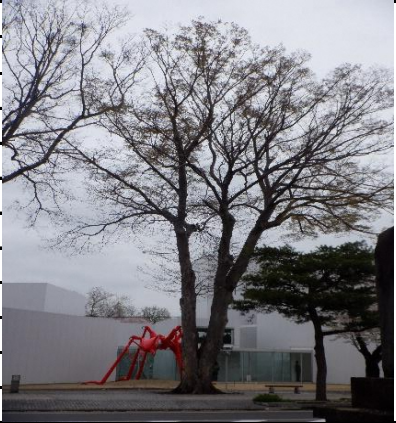
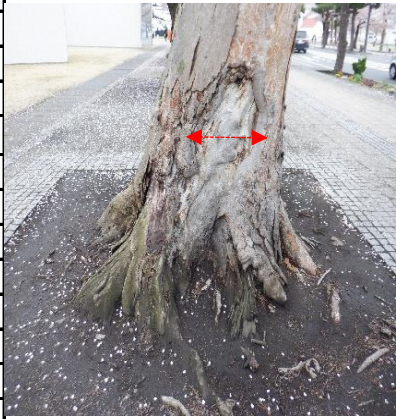
| 外観評価 | | 生育状況 | | C | | 所見(詳細診断の必要性) | | 南西側の根が全体の半分近く枯死しており南東側の車道に傾斜している。より詳細な診断を必要とする | | | | | | | | | |
| 総合評価 | | D | | 所見 | | 根圏の枯死範囲が大きく支持力不足が懸念される | | | | | | | | | | | |

| | | | 健全材厚の割合 | | | | 緊急性あり早期に実施 | | | | | | | | | | |
